## HAZARDOUS MATERIALS COMMISSION 48. KOKOUS KREIKAN ATEENASSA 24.11. – 26.11.2016

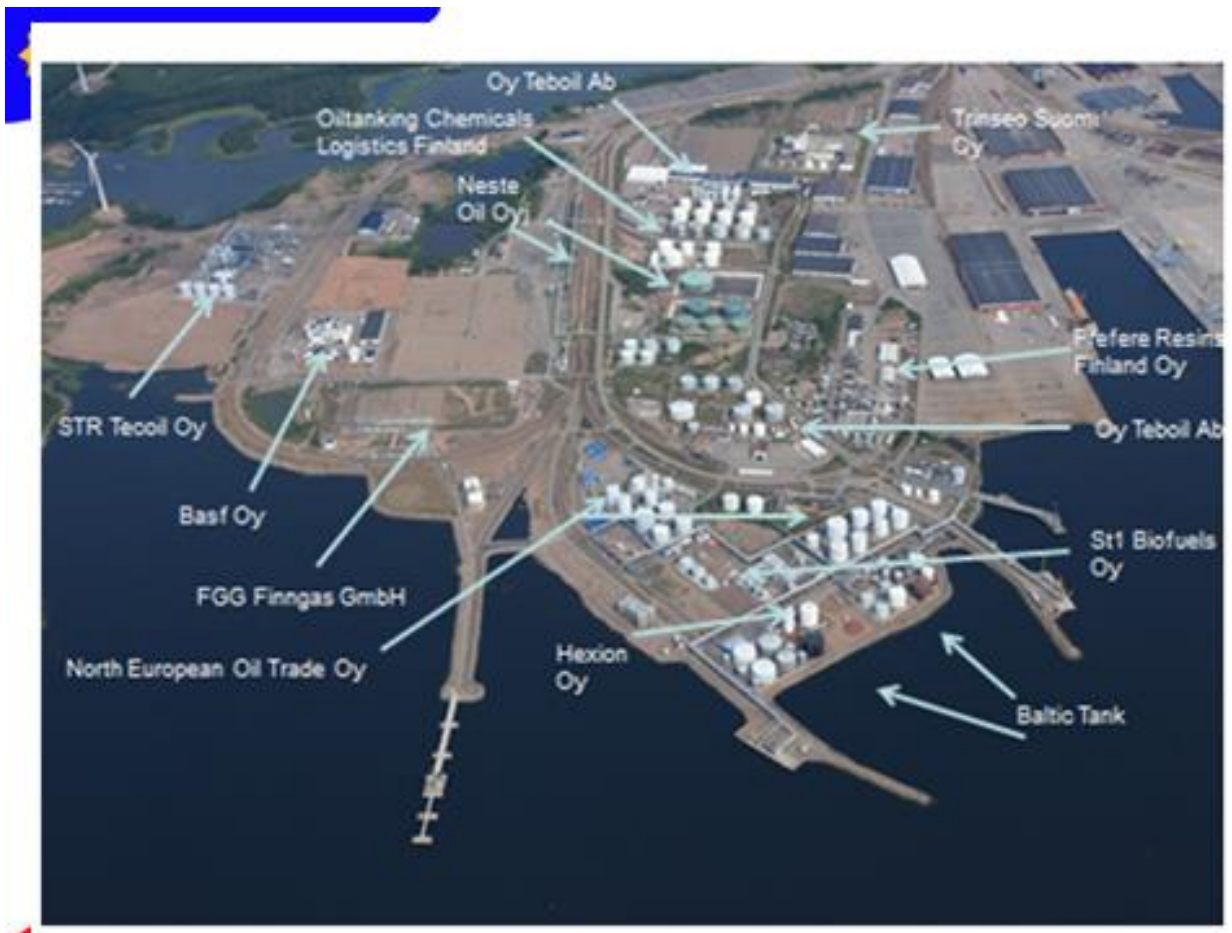
Oheisessa kuvassa harjoitukseen osallistuneet Seveso-laitokset Haminan satamassa

Kerroin Haminan satamassa 28.9.2016 pidetystä Seveso-suuronnettomuusharjoituksesta. Harjoitus oli laajin/suurin Suomessa 2016 pidetty suuronnettomuusharjoitus.

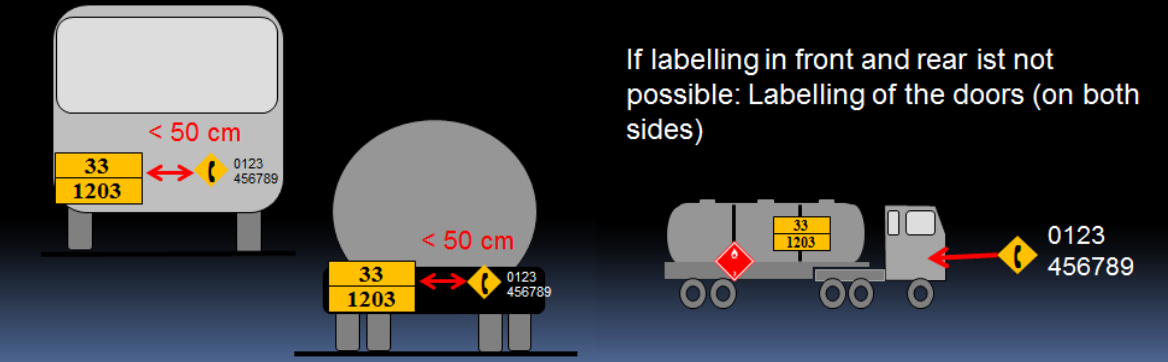
**Labelling vehicle**

Ajoneuvossa pitää olla kyltti, jossa on puhelinnumero YK numerokyltin vieressä. Jos numero ei mahdu eteen tai taakse se on sijoitettava ajoneuvon oviin.

If labelling in front and rear ist not possible: Labelling of the doors (on both sides)

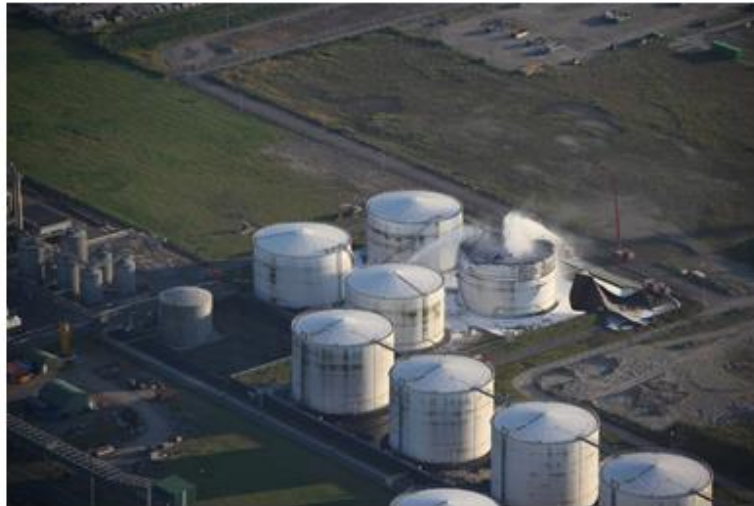
## 2016: Big incident or “small incident”

**Hollannin edustaja** kertoi metanolipalosta joka tapahtui 19.7.2016. Vallialueen pinta-ala oli 8100 m<sup>2</sup> ja siinä on 4 tankkia joiden kunkin halkaisija on 29 m ja korkeus 16 m. Tilavuus n 10 000 m<sup>3</sup>

- Tankput 8.100 m<sup>2</sup>
- 4 Tanks
- Diameter 29 m
- Hoogte 16m
- Distance 10–15m
- Product methanol

Poliisihelikopteri oli paikalla ennen palokuntaa. Metanolipaloa ei nähnyt kunnolla paljain silmin. Palo näkyi kuitenkin helikopterin infrapunakameralla. Muiden säiliöiden jäähtytys kiinteillä järjestelmillä näkyi hyvin poliisihelikopterista ilman lämpökameraa. Säiliön katto oli lentänyt pois räjähdyksessä ollen osin vallin reunan päällä.

Säiliön vaahtosammutusjärjestelmä oli osittain vaurioitunut mutta sammutti paloa n 90 prosenttisesti. Sataman palokunta sammutti palon lopullisesti omalla vaahdolla. Paikalla oli kolme yksikköä joissa kussakin oli n 3-4 m<sup>3</sup> vaahtoa ja 3 vaahtoyksikköä a 10 m<sup>3</sup> vaahtoa. Vaahtoa käytettiin vain 4 m<sup>3</sup>.

Säiliöiden rakentamisohjeet säiliöiden kattojen osalta ovat toimivat. Katot hitsataan niin, että mahdollisessa säiliön kaasutilan räjähdyksessä säiliön katto lentää pois ja sillä estetään säiliön vaipan murtuminen/hajoaminen ja mahdollinen vallipalon muodostuminen.

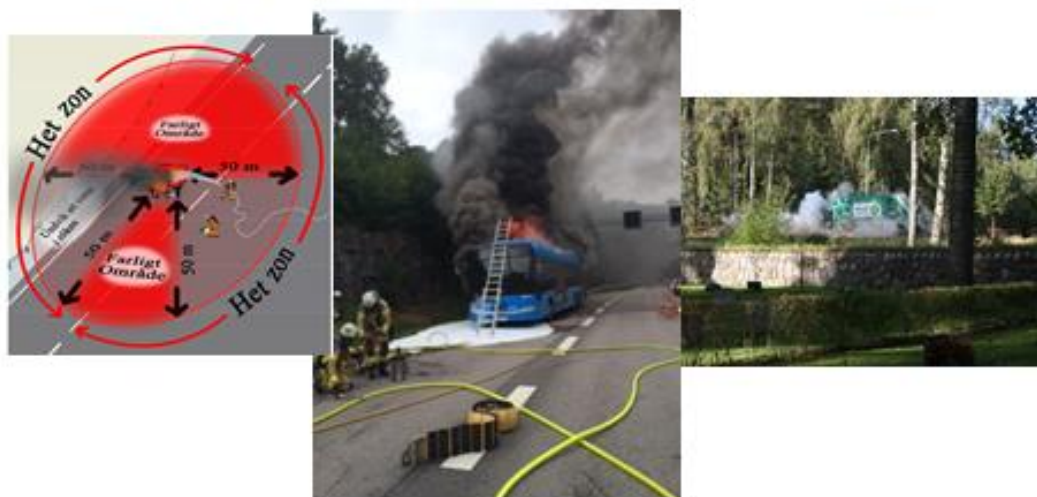
## Rescue operations with CNG vehicles

Oheisessa kuvassa keskellä maakaasubussin katolla ollut palo ja oikealla hautausmaan aidan vieressä olleen jäteauton kaasusäiliön ampumiskuva.

Hän kertoi myös maakaasubussin palosta, jossa palokunta sammutti auton katolla olleen palon. Palon jälkeen kaksi auton katolla ollutta maakaasupulloa(240 bar) räjähti siinä vaiheessa kun palokunta keräsi jo varusteitaan. Palomiehiä oli kaatunut maahan painevaikutuksesta mutta kukaan ei ollut loukkaantunut.

Katolla olevat loput 4 pulloa säilyivät ehjinä. Niiden irrottaminen oli vaarallista samoin bussin kuljettaminen korjaamolle. Hänen mukaansa turvallisin vaihtoehto on niiden ampuminen.

Hän näytti esimerkin myös jäteauton kaasusäiliöiden ampumisesta todellisessa tilanteessa. Jäteauto oli hautausmaan vieressä tiellä ja paloauto, josta ampuminen suoritettiin oli ajettu hautausmaan käytävälle.
